CENTRO CULTURAL SANTO DOMINGO

Ubicación: Zona Colonial de Santo Domingo.

Tipología: Cultural

Estado: Propuesta

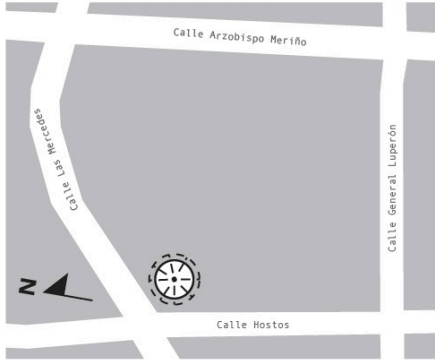
Una mujer de color cuidaba de los enfermos en un bohío hecho de barro y paja que sólo podía atender 6 enfermos dentro de él. Recurría a la magia y a hierbas silvestres para sus curaciones.

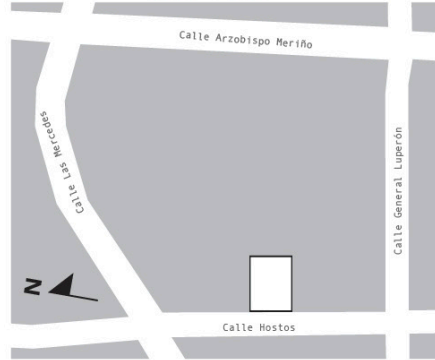
## 1503-1508

Para continuar con la tarea de sanar a los enfermos, Nicolás de Ovando mandó a construir una casa de acogida y la misma fue hecha con materiales de madera y techo de paja.

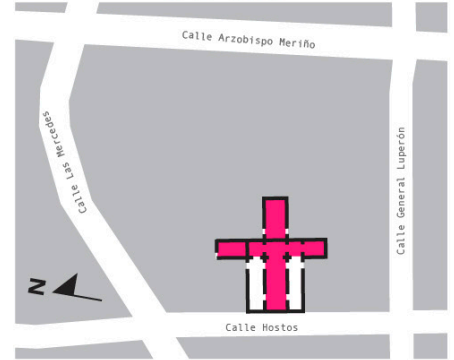
## 1519-1552

Se construye una nueva edificación para cumplir con las necesidades del momento. Se construye de planta cruciforme generando 4 patios independientes y en el cruce de la misma ubicaron una iglesia, modelo utilizado en los hospitales de la época.

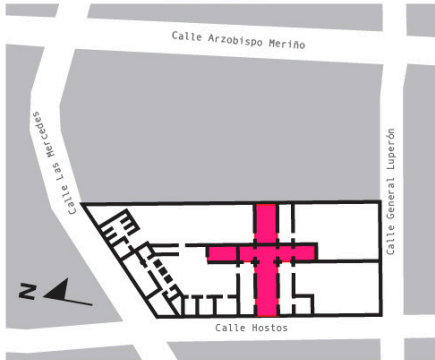
## 1776-1783

El hospital es nombrado Hospital Real Militar debido a que atendían soldados. Con esta nueva demanda se realizaron modificaciones adicionando hacia la derecha el cementerio y un altar mayor y a la izquierda viviendas para el cuerpo de la Guardia y los Sacristanes que atendían en el hospital, así como una capilla y un calabozo para los presos enfermos. Y en un segundo nivel 4 salas para sanar y curar a militares.

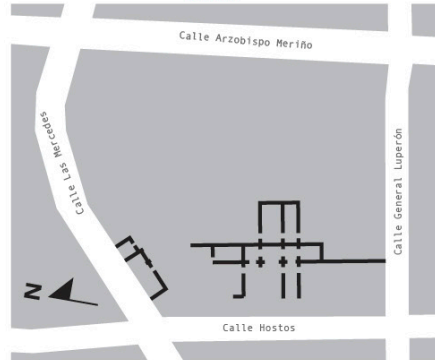
## 1905

La edificación había sufrido sismos, ataques políticos y descuidos de los administradores llevando al hospital al cierre y deterioro, por lo que en este año se remueve la fachada por el mal estado físico y el peligro que representaba para las personas tomando los materiales para otras construcciones.

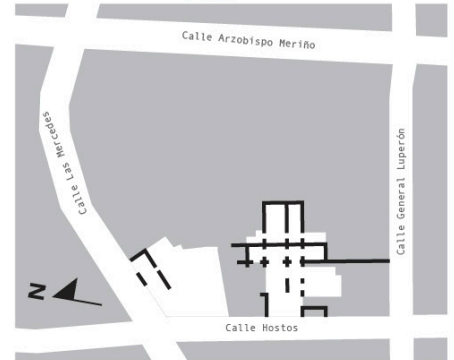
## 2017

En 1990 se nombra el hospital como patrimonio mundial por la UNESCO y para el año 1998 se le realizaron algunas restauraciones y reforzamiento a la estructura para evitar el desplome de los vestigios restantes, dejando lo que hoy se observa en el lugar.

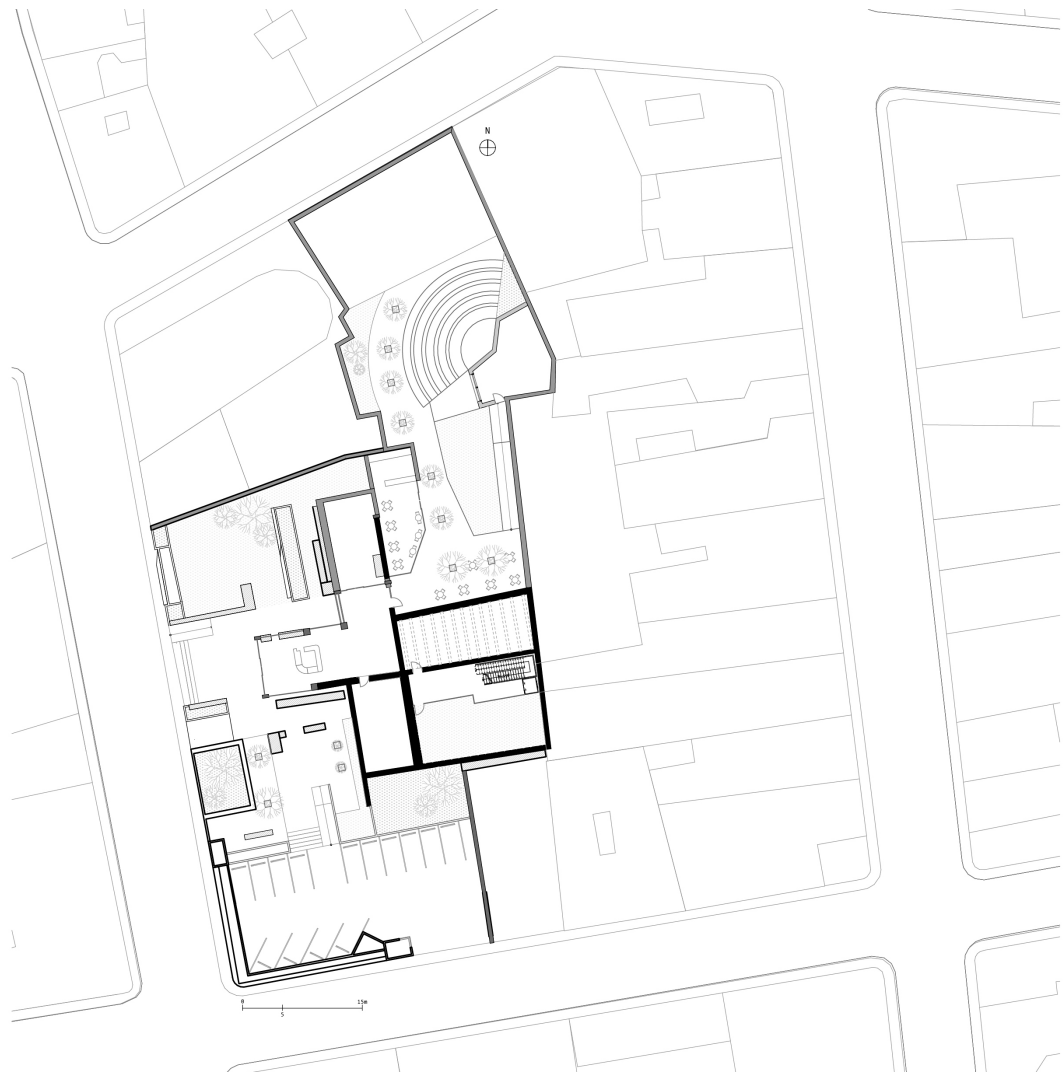
ÁREAS

1. Entrada peatonal
2. Entrada vehicular
3. EE 1
4. EE 2
5. EE 3
6. EE 4
7. Recepción
8. Exposición guía
9. EI 1
10. EI 2
11. EI 3
12. Terraza
13. Cafetería
14. Anfiteatro
15. Patio interior
16. Aparcamientos

EE: Exposición exterior  
EI: Exposición interior

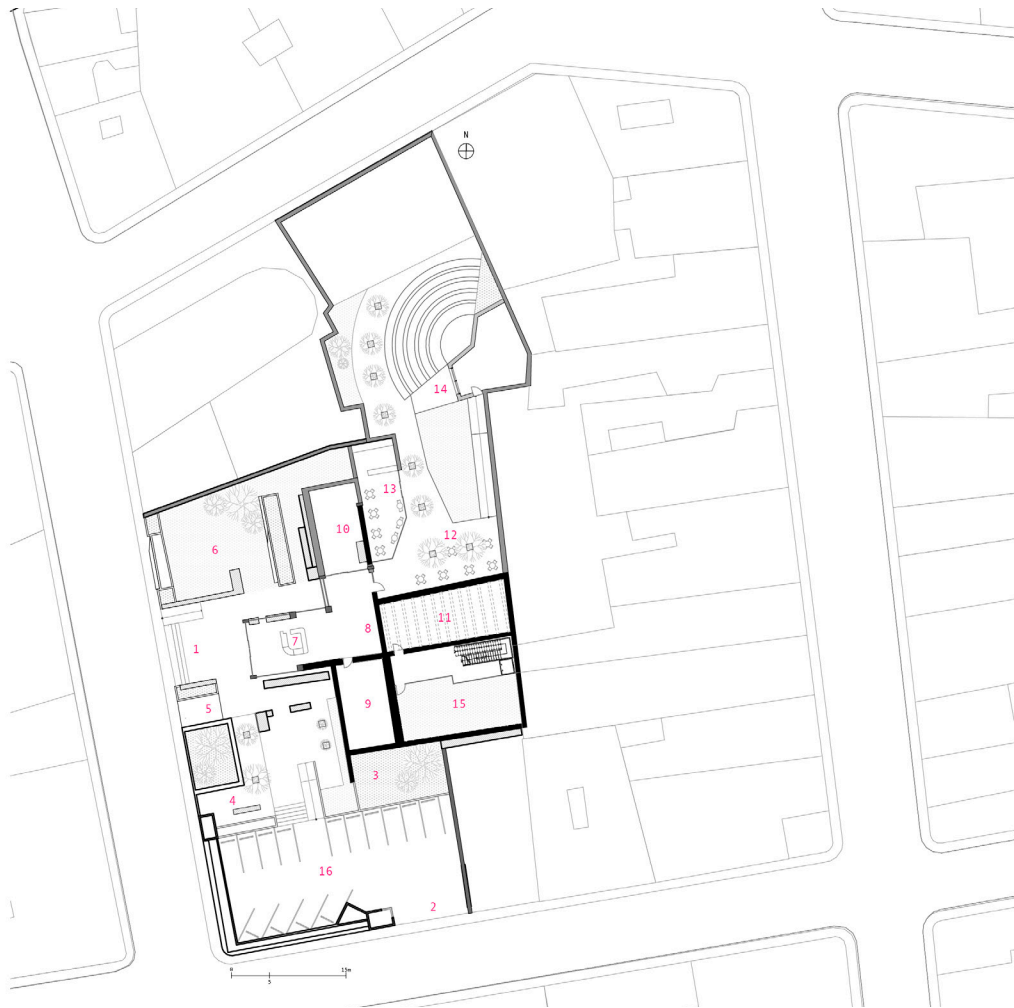
ÁREAS

17. EI 4
18. Accesos verticales
